Errori in rasatura e loro cause

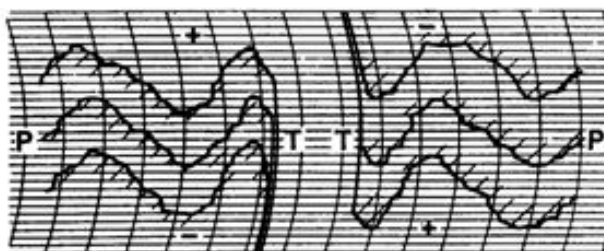
Se l'errore di profilo dell'ingranaggio prima della rasatura non è molto grande e l'andamento sinusoidale dopo la rasatura permane anche dopo aver variato la velocità di rotazione del coltello e l'avanzamento, la causa di questo tipo di errore è da ricercare in un'errata progettazione del coltello rasatore. Probabilmente non si attua la condizione dei contatti pari. Vedere figura N°1.

Fig.N°1- Errore di profilo generato dalla non osservanza della condizione dei contatti pari

Purtroppo però in qualche caso, anche se il rasatore è progettato correttamente, questo errore permane. Si veda a tal proposito quanto si è detto parlando dei limiti della teoria dei contatti pari.

In questi casi non resta che modificare il profilo del rasatore in senso contrario all'errore generato sul pezzo; quasi sempre si può ottenere il profilo desiderato dopo qualche tentativo.

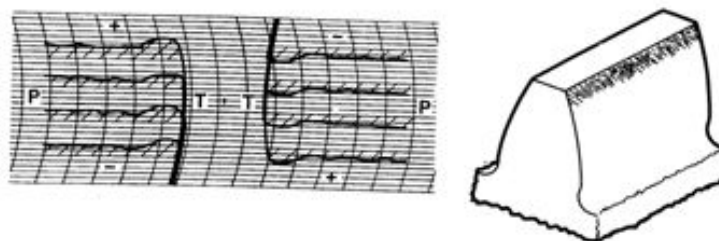
La causa è la velocità di taglio V_s (componente in direzione radiale) troppo alta oppure ad un troppo piccolo angolo d'incrocio d'assi.

Se la velocità di rotazione è troppo alta, la direzione del vettore V (velocità di taglio totale), in prossimità del diametro esterno dell'ingranaggio è orientata troppo verticalmente ed i taglienti non possono tagliare bene. Vedere figura N°2.

Fig.N°2- *Eccesso di materiale in prossimità della testa del dente con presenza di strappature*

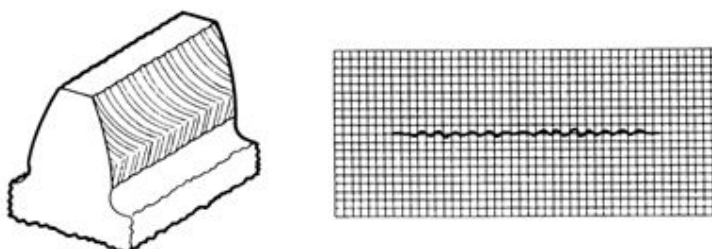
Il difetto è dovuto al fatto che per ogni giro dell'ingranaggio da rasare si ha uno spostamento del punto di contatto tra rasatore e pezzo uguale al passo della dentinatura. E' sufficiente variare la velocità di rotazione del coltello rasatore lasciando invariata la velocità d'avanzamento, in tal modo si ha un diverso orientamento della direzione di taglio con un miglioramento della superficie.

Si può anche provare a modificare l'avanzamento lasciando invariata la velocità di rotazione. Vedere figura N°3.

Fig.N°3- *Tracce della dentinatura sulla superficie del dente rasata*

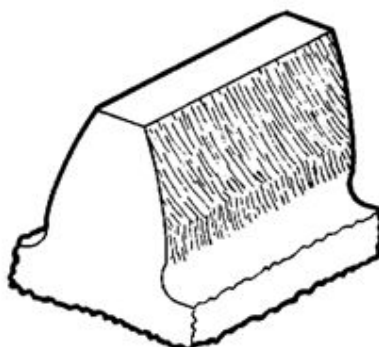
Questa anomalia è dovuta all'usura del rasatore oppure ad un insufficiente incrocio d'assi. Per quest'ultimo caso è necessario aumentare per quanto è possibile la velocità d'avanzamento longitudinale V_a .

Se gli spigoli taglienti sono arrotondati non riescono più a "mordere" il materiale producendo un truciolo regolare. Si hanno degli slittamenti che lucidano, a tratti, la superficie rasata, ricalcando parte del materiale non tagliato verso il diametro esterno. Vedere figura N°4.

Fig.N°4- *Molta bavatura sui denti e superficie lucida a tratti*

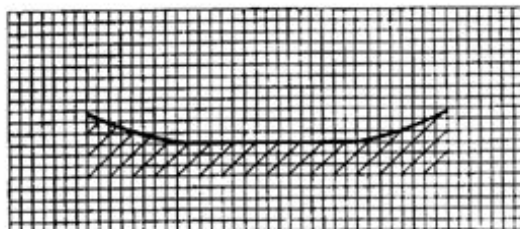
Questo errore è dovuto ad un'insufficiente lunghezza della corsa della tavola.

Il punto di contatto nella rasatura parallela o diagonale non inizia e finisce in modo corretto. E' sufficiente regolare la corsa. Vedere figura N°5.

Fig.N°5- *Elica concava*

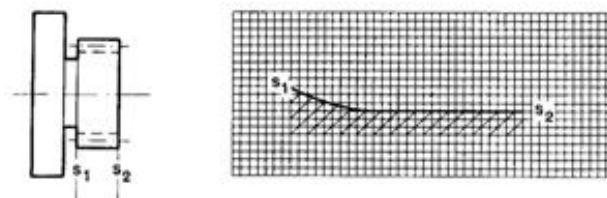
Sul fianco del dente si nota che il soprametallo in prossimità dello spallamento non è stato asportato completamente.

L'anomalia è dovuta quasi sicuramente alla corsa della tavola troppo corta dal lato dello spallamento od ad un'errato posizionamento del coltello. E' un inconveniente facilmente eliminabile regolando la corsa in modo corretto. Vedere figura N°6.

Fig.N°6- *Materiale in più sull'elica in prossimità del rasamento*
